Projekt: Anlegen einer Musterfläche an gebrochenen Bereichen an einem Ornament vor dem Eingang zum Universität Mozarteum / Salzburg

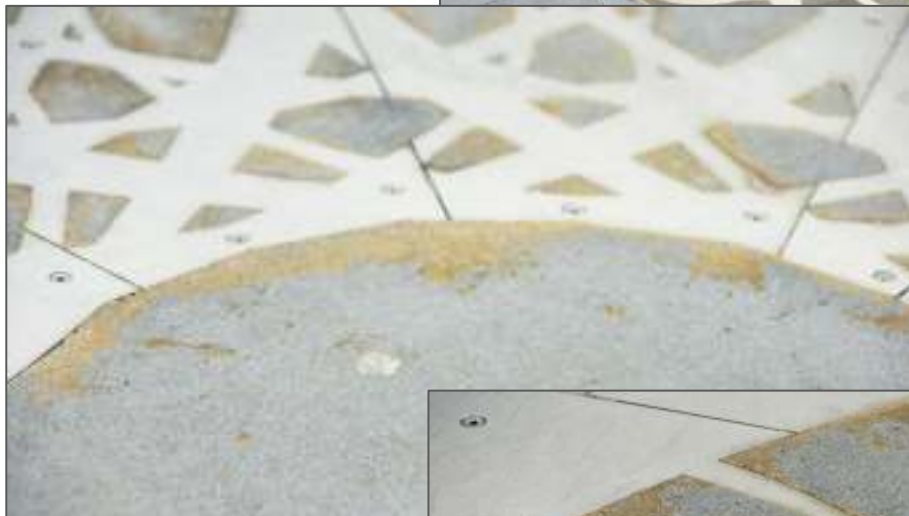
Verfärbungen am
Epoxyharzmörtel

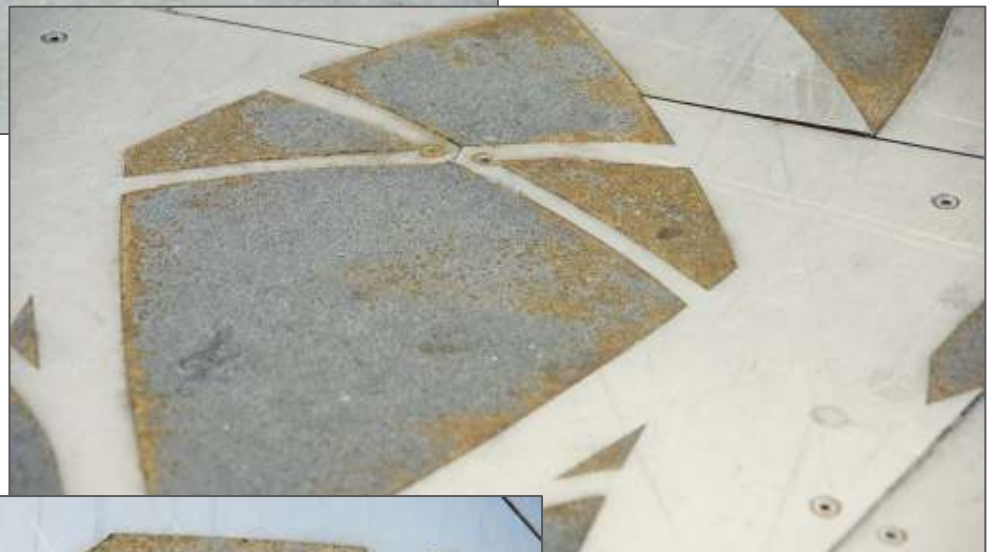
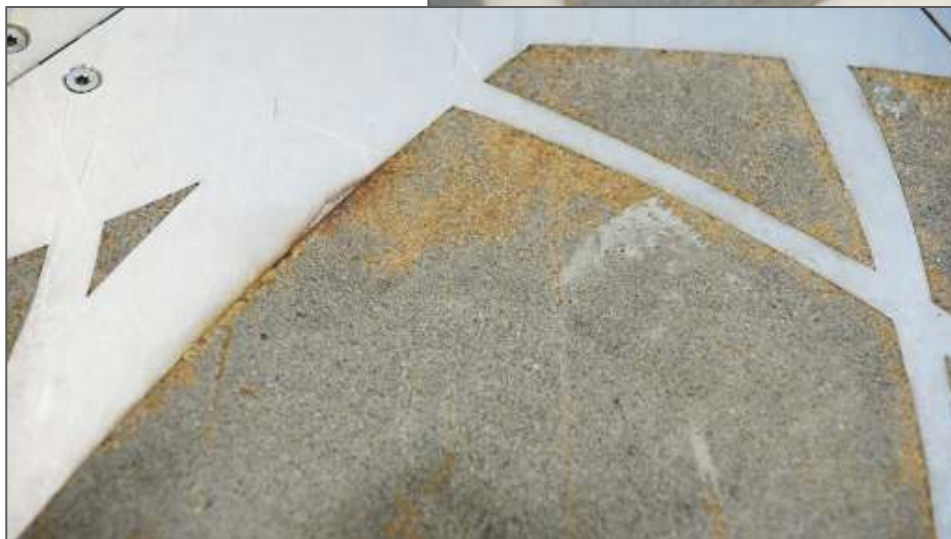
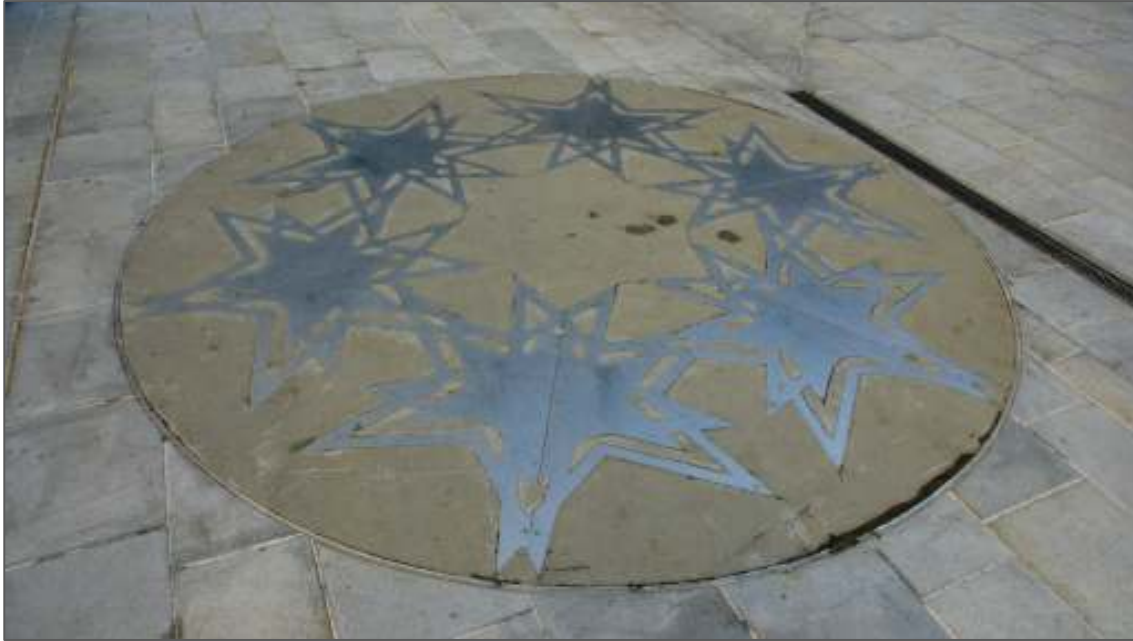
Schäden an weiteren
Ornamenten
