Projekt: Sanierung Altstadt-pflaster in Hallein / Erprobung an Musterflächen

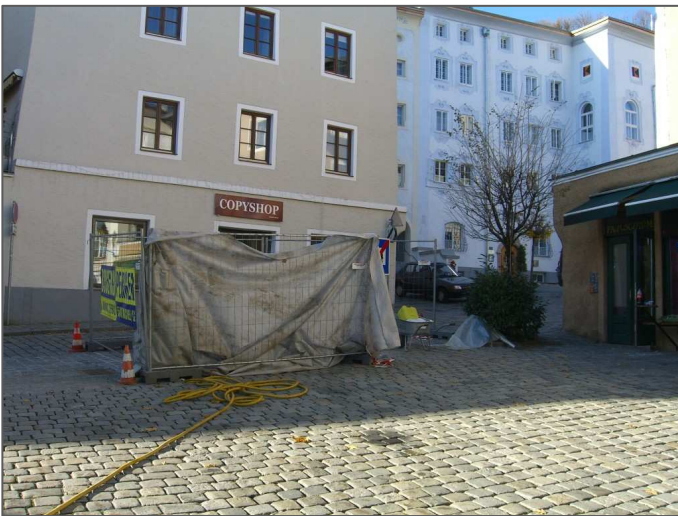
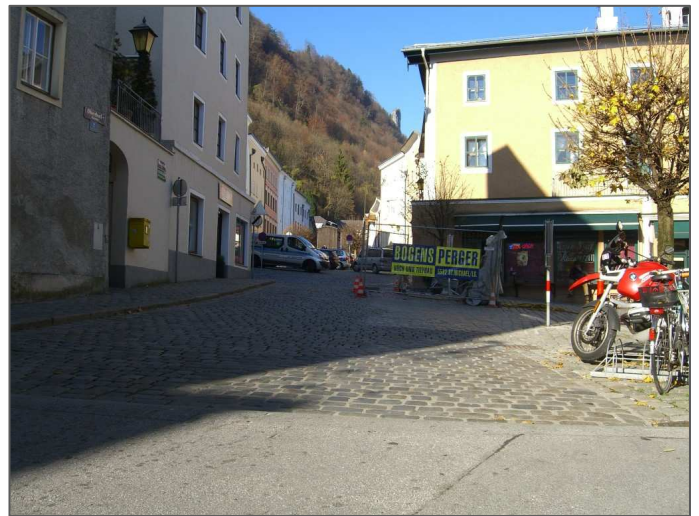
Die Musterfläche war nach Rücksprache mit der Gemeinde Hallein (Ansprechpartner Hr. Göschl) im Kreuzungsbereich Pfarrgasse / Unterer Markt frei wählbar. Hier wurde die Fläche so gewählt, dass eine ausreichende Belastung durch den Verkehr gegeben ist, der im direkten Kreuzungsbereich noch verstärkt wird, und in der Pflasterfläche zusätzliche Elemente, wie Schachtabdeckungen oder sonstige Anschlussdeckel, vorhanden sind. Durch die zeitlich definierte Beobachtung der Musterfläche über die Wintermonate ist auch eine zusätzliche Belastung durch Temperaturunterschiede und Tausalze gewährleistet.

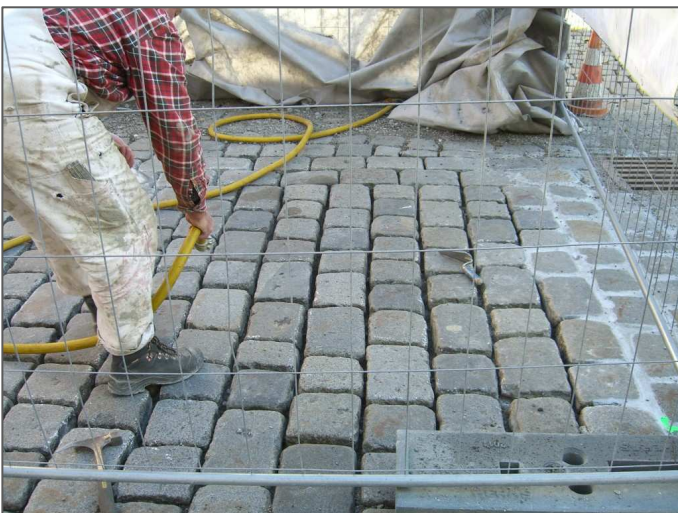
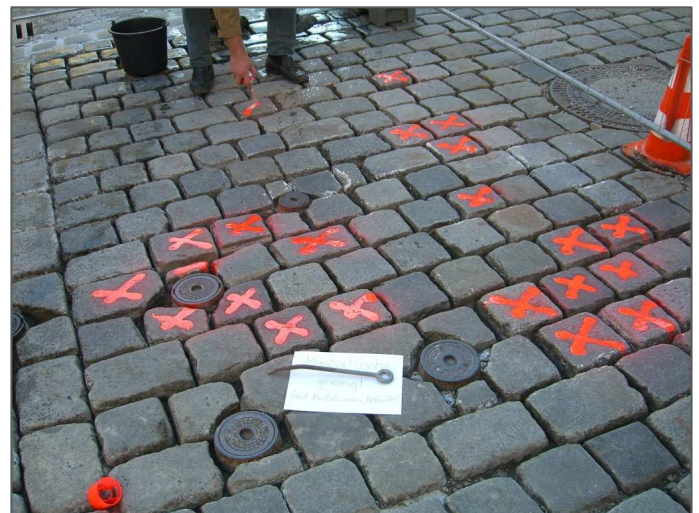
An der zu sanierenden Musterfläche wurde das restliche (teilweise bereits herausgebrochene) Fugenmaterial entfernt und anschließend gereinigt. Als Untergrundvorbereitung wurde die Musterfläche mit dem Wasser-Bindemittel-Gemisch angefeuchtet. Die lockeren und nicht mehr fest im Mörtel eingebetteten Pflastersteine wurden mit einem roten Kreuz markiert. Falls in diesen Bereich später Schäden auftreten sollten, können somit eindeutige Rückschlüsse auf die Ursache geschlossen werden.

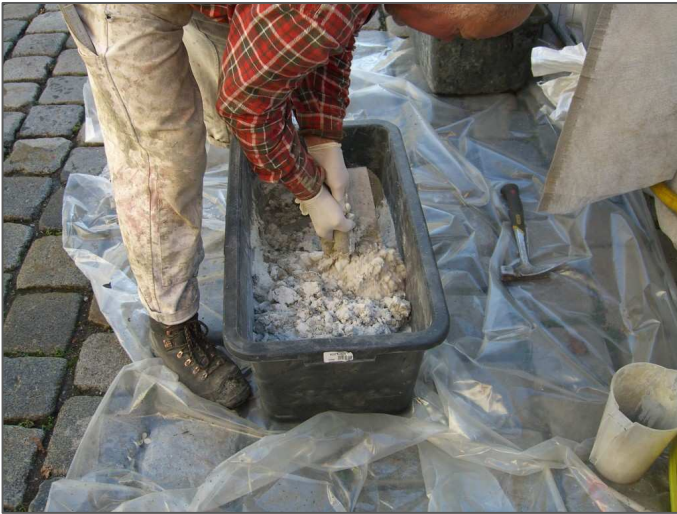
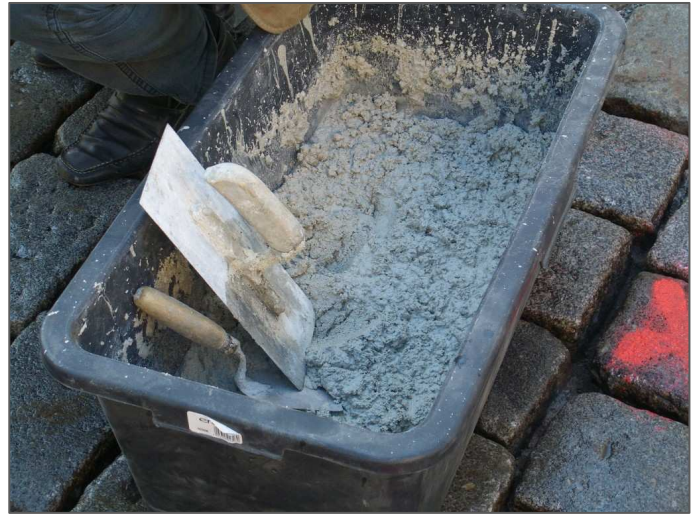
Danach wurde das Gollstein-Material gemäß den Technischen Angaben mit Zusatz des Dispersionspulvers (Kunststoffvergütung) angemischt.

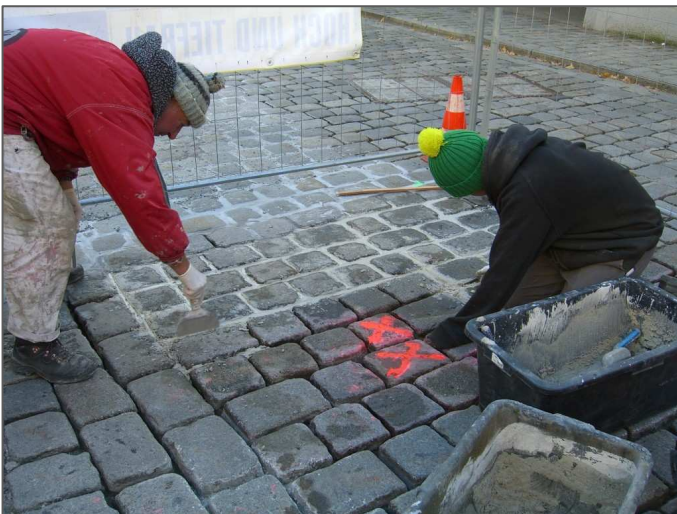
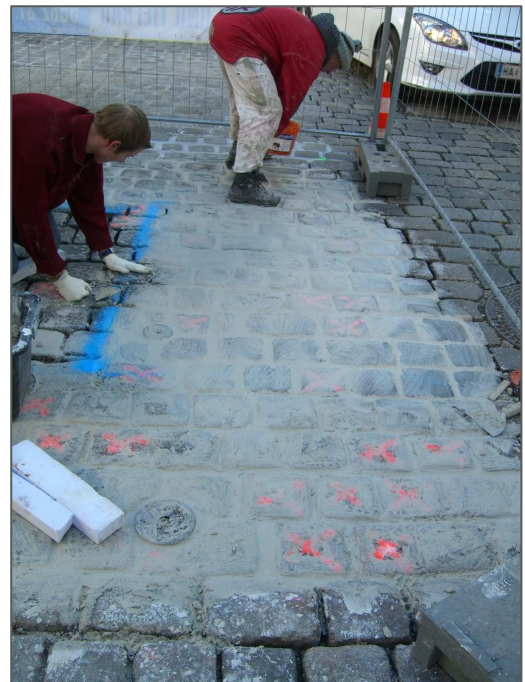
Das Gollstein-Material wurde in die Zwischenräume der Pflastersteine gefüllt und anschließend auf ca. ein gleiches Niveau (ca. 0,5 cm unterhalb der Randsteinkante) abgeglichen. Es wurde darauf geachtet das hierbei ein guter Verbund mit den Pflastersteinen hergestellt wird und diese gut eingebettet sind.

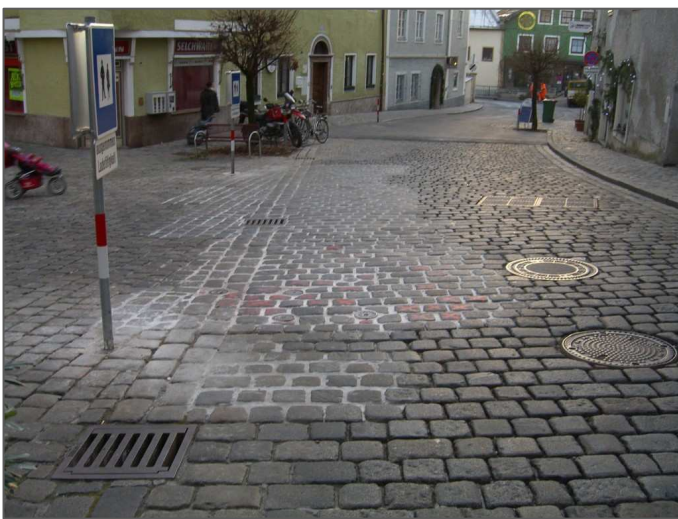
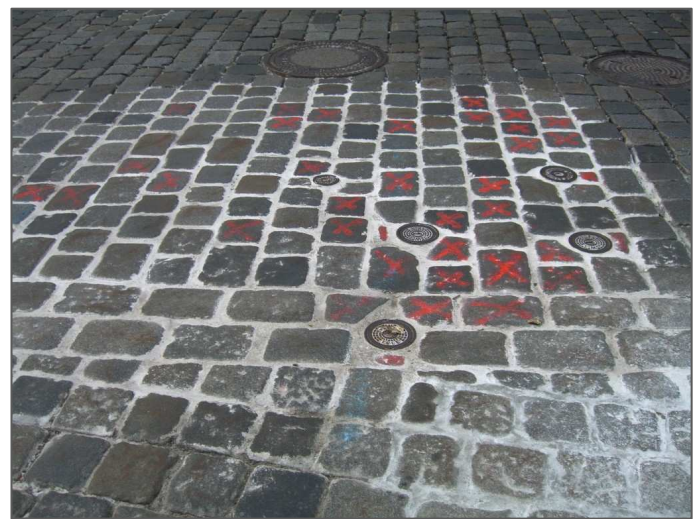
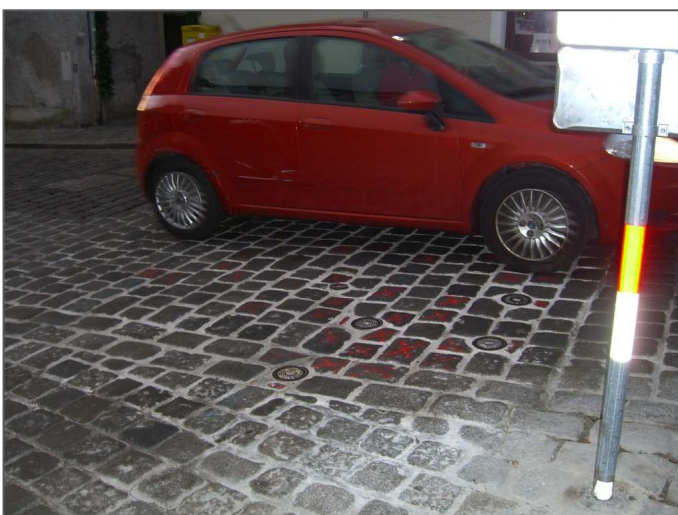
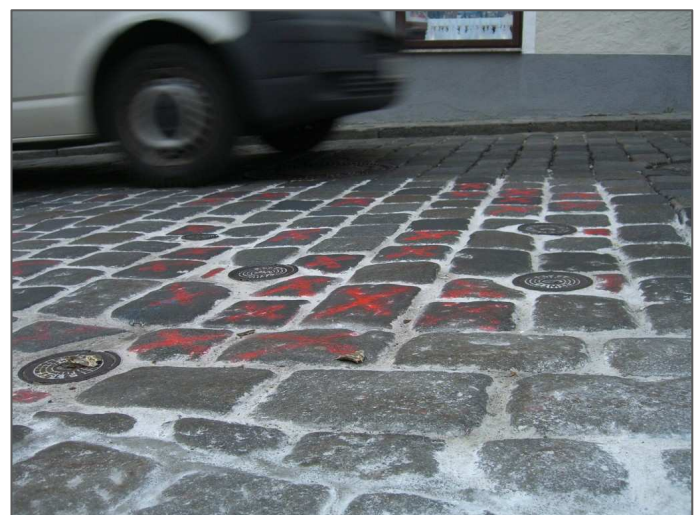
An der Verfugungsfläche selbst und an der Verbundzone zwischen Fugenmaterial und Pflastersteinen bzw. Metallkomponenten (Anschlussdeckel) wurden keine Risse festgestellt. Das Fugenbild ist einheitlich weist keine größeren Farbunterschiede auf.

Nach einer bisherigen Belastungsdauer von ca. 3 Wochen ist der Zustand unverändert.
