Projekt: Sanierung Altstadt-pflaster in Hallein / Erprobung an Musterflächen

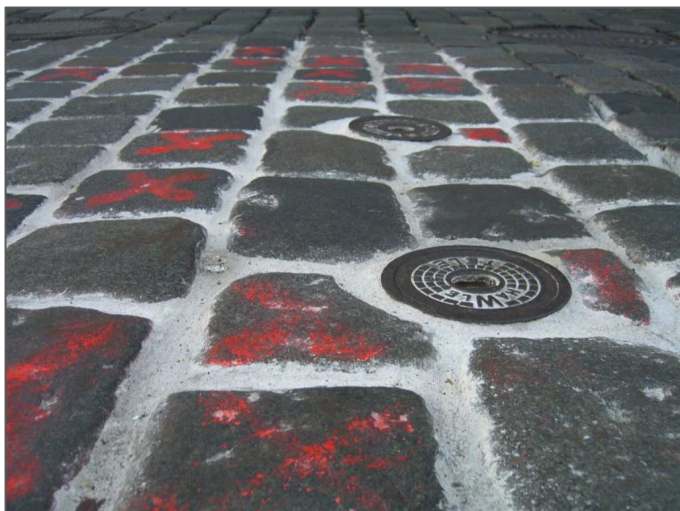
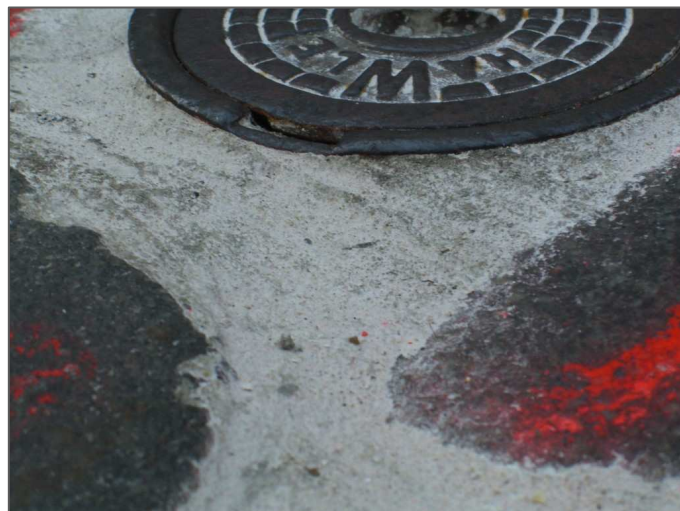
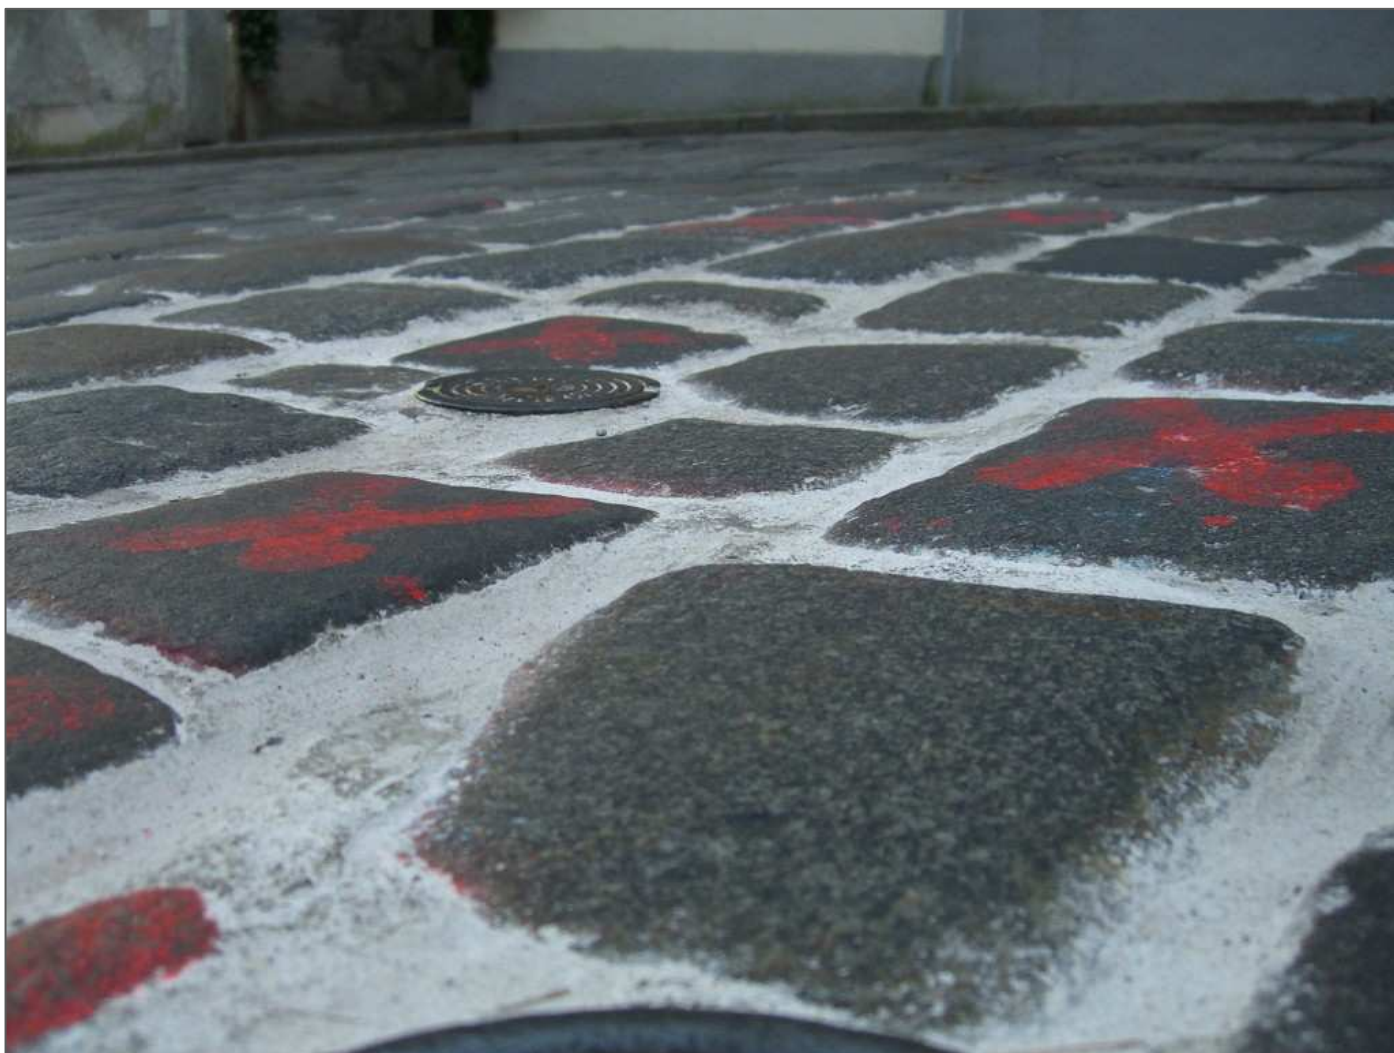
An der Verfugungsfläche selbst und an der Verbundzone zwischen Fugenmaterial und Pflastersteinen bzw. Metallkomponenten (Anschlussdeckel) wurden keine Risse festgestellt. Das Fugenbild ist einheitlich weist keine größeren Farbunterschiede auf.

Nach einer bisherigen Belastungsdauer von ca. 3 Wochen ist der Zustand unverändert.
